NATURVÄRDEN VID NORRA RÅSTABÄCKEN I SUNDBYBERG

Friman Ekologikonsult AB

Oktober 2015

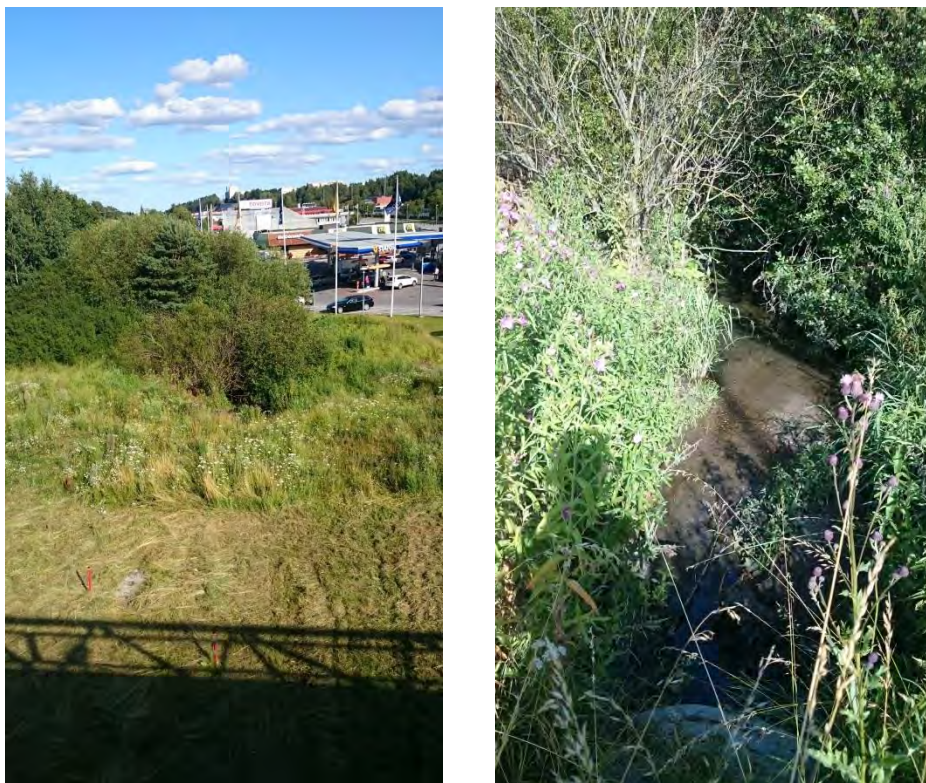
Figur 4. Som ett öppet vattendrag börjar Norra Råstabäcken vid en kulvertmynning i en grop i en gräsyta mellan Enköpingsvägen, Madenvägen och en bensinmack i Sundbybergs kommun. Vattendraget kantas av tät vegetation av träd och buskar. Den vänstra bilden är tagen från gångviadukten väster om macken. Längst ner i högra bilden ser man kanten på kulverten där Norra Råstabäcken börjar.

Vid kulvertmynningen växer rosendunört och i bottensubstratet har en del grus samlats. Vattendraget omgärdas av tät buskage av vide och pil men där står också en tall. Efter ca 40 meter rinner vattnet i en ca 100 meter lång kulvert under en parkering, V2. Därefter är vattendraget öppet ca 700 meter, sträckan V3. Vid besöket var vattenytan ca två meter bred och vattendjupet ca 10 cm.

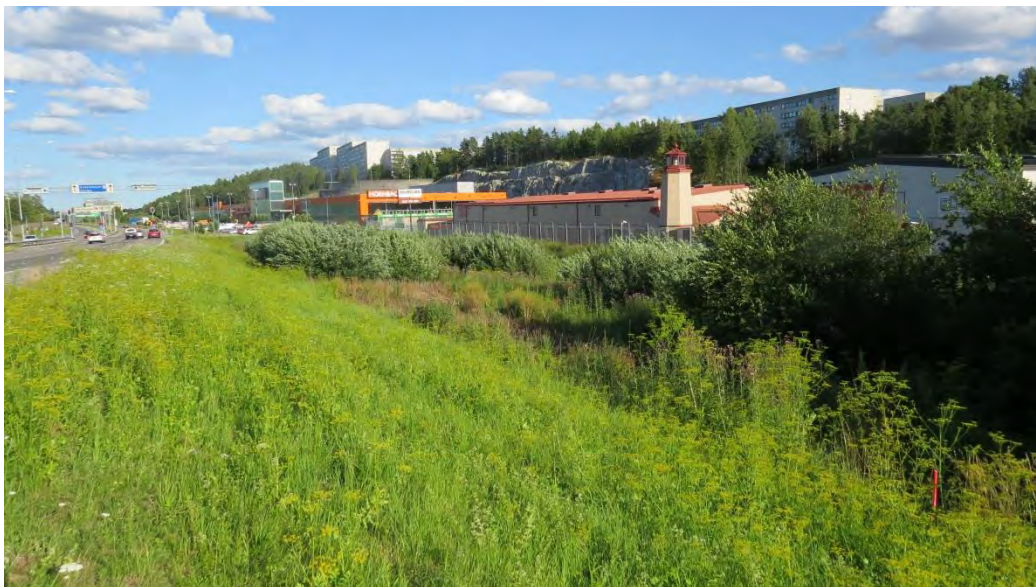
Figur 5. Vegetation vid västra delen av Norra Råstabäcken.

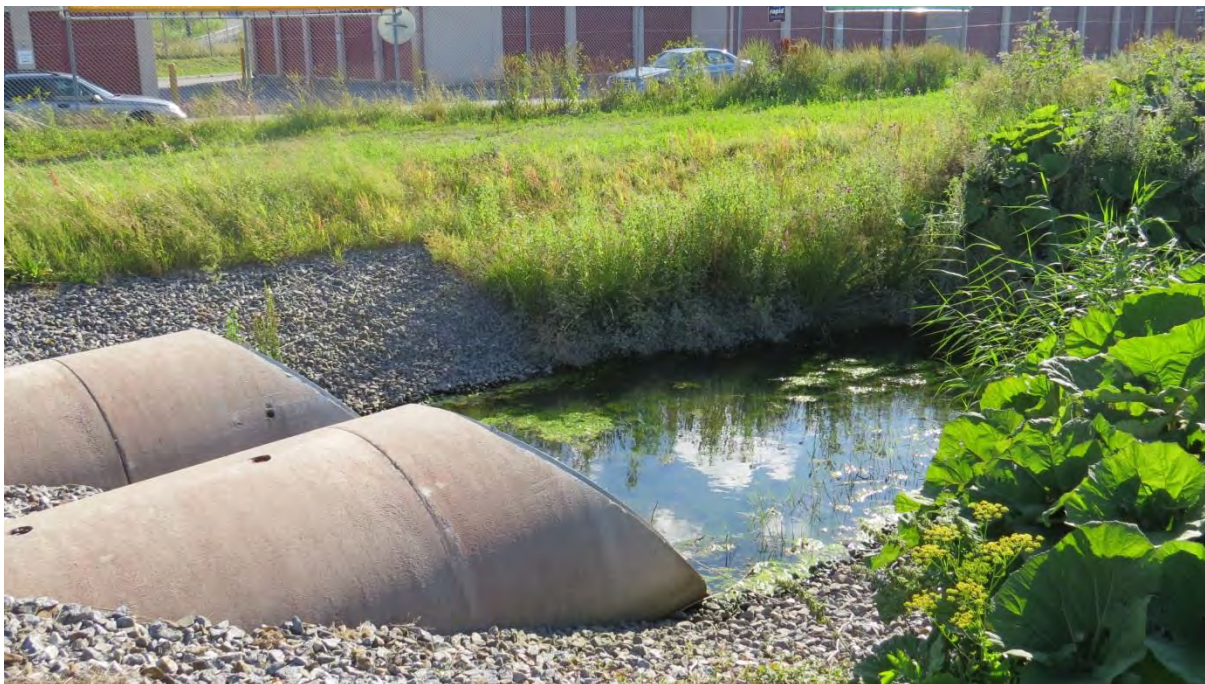
Figur 6. I Norra Råstabäckens nedre västra del vidgas vattendraget till en vattensamling med mycket trådalger innan vattnet rinner vidare kulvertar under parkeringen utanför byggvaruhuset.

Sträckan V3 av Norra Råstabäcken slutar vid två stora kulvertar (diametrar ca 150 cm) som leder vattnet vidare under Madenvägen och parkeringen till ett stort byggvaruhus. Innan vattendraget når kulvertarna vidgas det till en större och djupare vattensamling med mycket trådalger. Kanterna av vattensamlingen utgörs av makadam och där växer bl.a. bladvass och pestskräp, se figur 6.

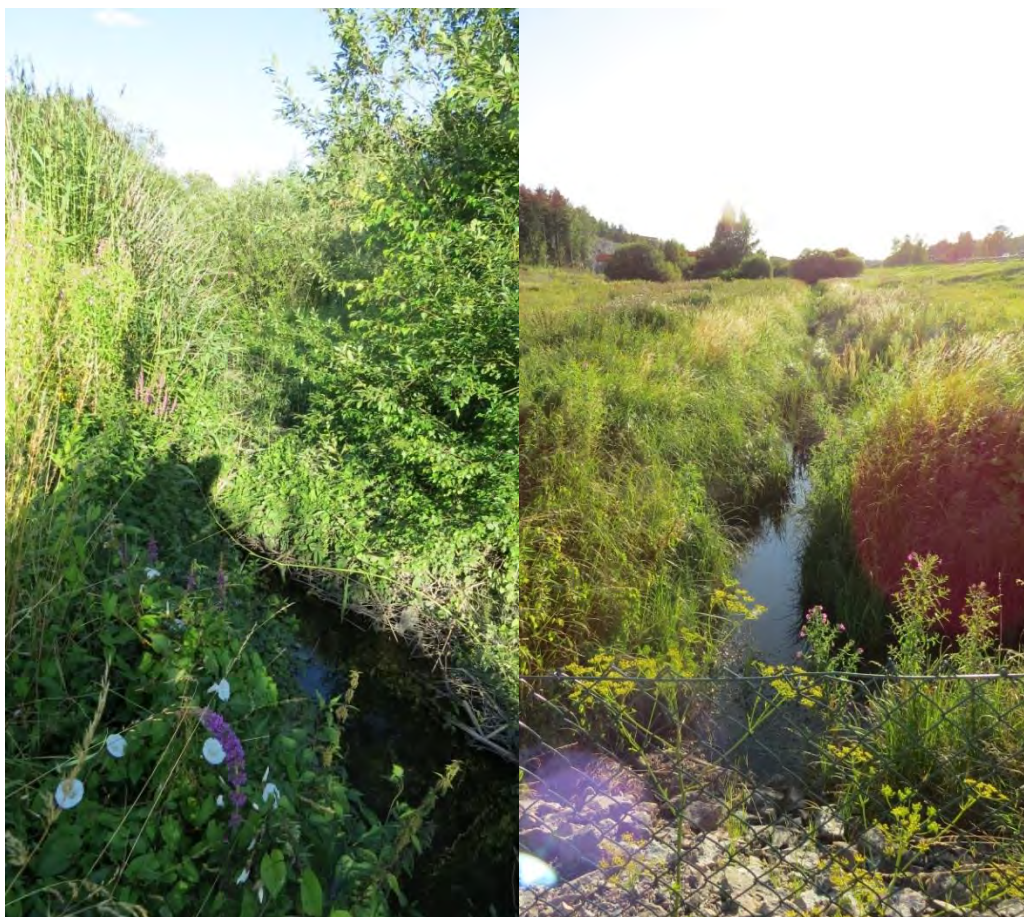
Figur 7. Vänstra bilden visar början av sträckan M2 och högra bilden visar den nedre sträckan som rinner mot ett par kulvertar vid staketet.

På sträckan som vi kallar M1 leds vattnet ca 380 meter i två stora kulvertar under en parkering utanför ett byggvaruhus. Därefter är vattendraget öppet på sträckan M2 som är ca 210 meter lång. Början av sträckan M2 ser ungefär likadan ut som slutet av sträckan V3 i figur 6, dvs två stora kulvertar som mynnar i en vattensamling som kantas av makadam. I vattensamlingen dominerar trådalger men där fanns också några plantor med krusnate och klolånke. Nedströms rinner vattnet först genom ett parti med bladvass och sedan genom videbuskage. Där var vattenytan vid besöket ca 150 cm bred och 10 cm djup och på dikeskanterna växte huvudsakligen skogssäv och älggräs. Därefter är vattendraget smalare och vattenytan var vid besöket ca en meter brett med strömmande vatten. Vattendraget fortsätter huvudsakligen genom öppen mark med frodig kantvegetation där bladvass, kaveldun, rosendunört, vasstarr, älggräs och brännässla dominerar. På några ställen växte bäckveronika. Efter sträckan M2 försvinner vattendraget igen in i ett par kulvertar i sträckan M3 som är nästan 550 meter lång.

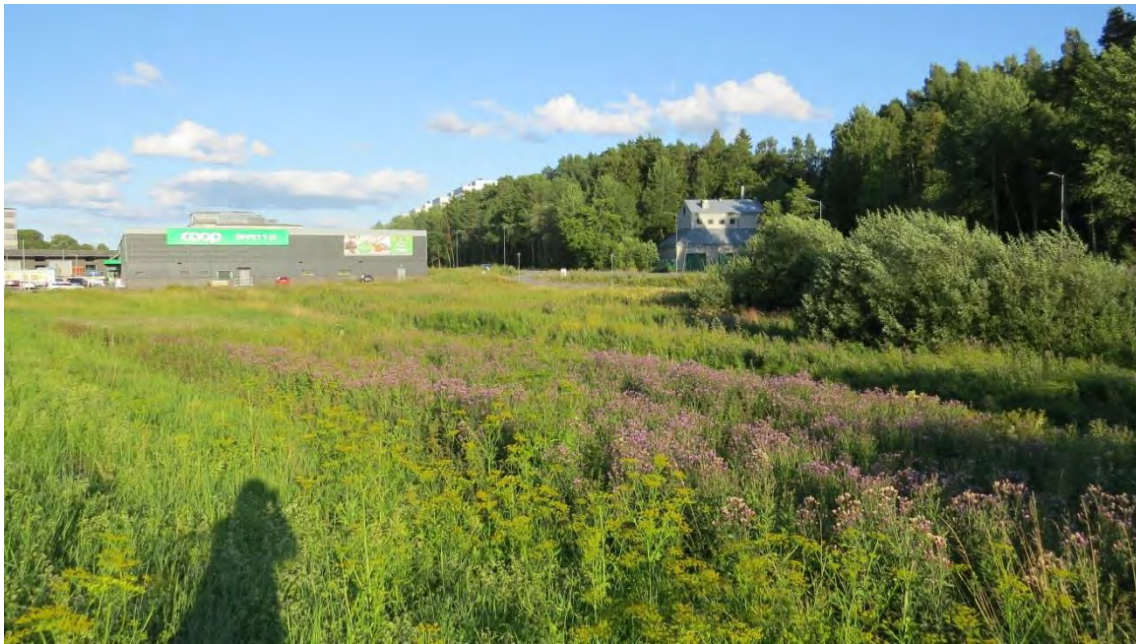
Figur 8. Norra Råstabäckens mellersta del sträckan M2, rinner huvudsakligen igenväxande åkermark med frodig vegetation. I bilden ses rikligt med palsternacka och åkertistel.

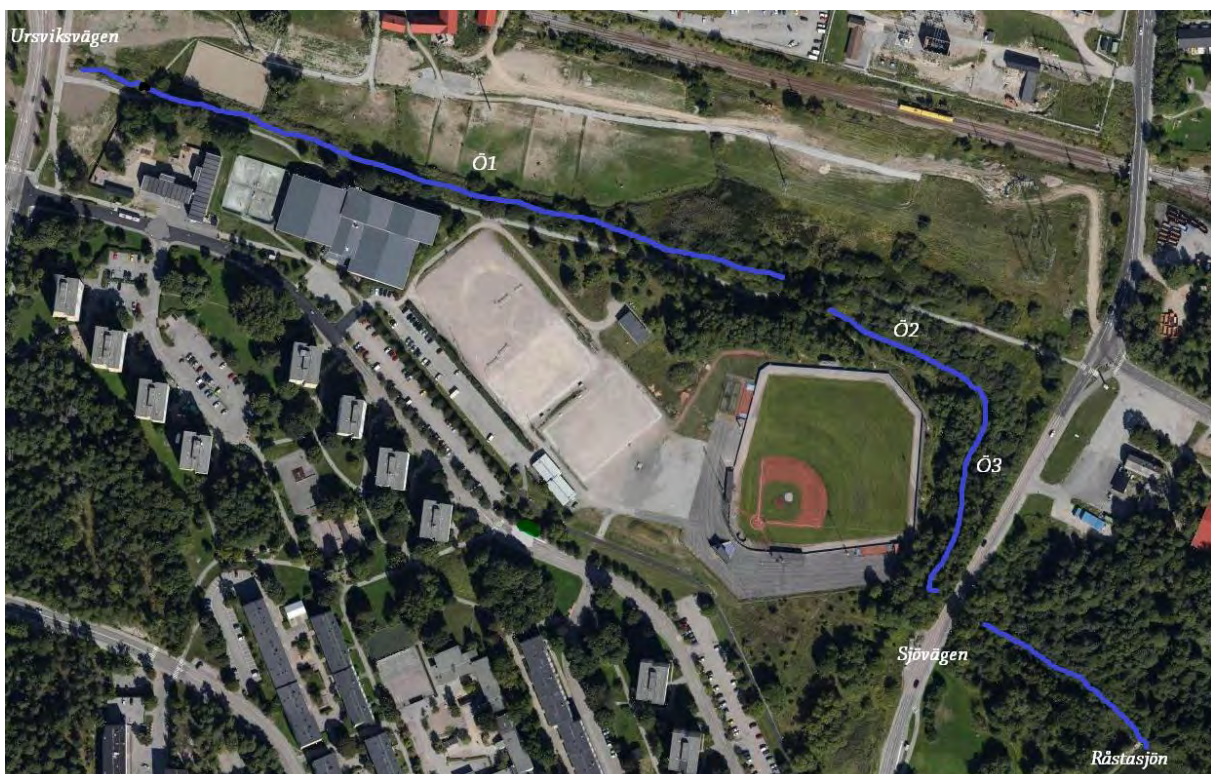
Östra delen av Norra Råstabäcken, mellan Ursviksvägen och Sjövägen, är ca 740 meter lång. I beskrivningen nedan har vi delat upp den i tre delsträckor, Ö1-Ö3. Under Sjövägen, som också är kommungräns, rinner Norra Råstabäcken vidare ca 140 meter i Solna till sitt utlopp i Råstasjön.

Figur 9. Östra delen av Norra Råstabäcken och utloppet till Råstasjön. Kommungränsen mellan Sundbyberg och Solna går utmed Sjövägen. Bearbetad bild från hitta.se.

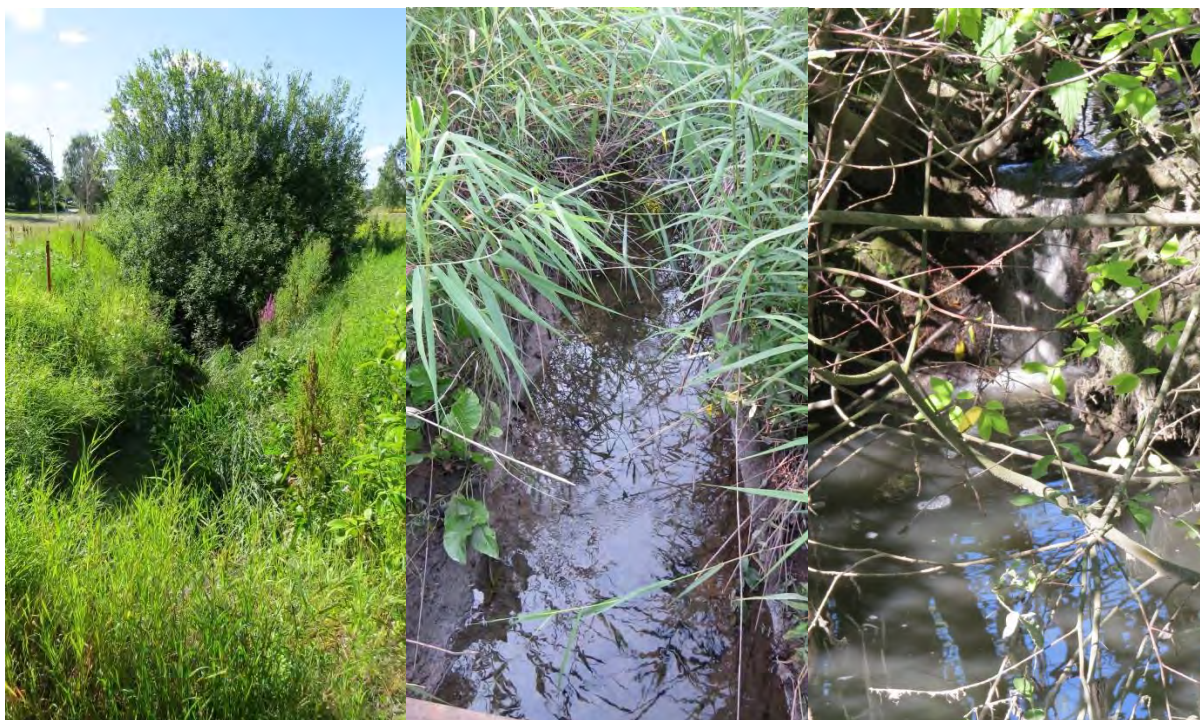
Figur 10. Vänstra bilden och mittenbilden visar två ställen i övre delen av sträckan Ö1, med relativt smalt dike och klart, strömmande vatten. På högra bilden från nedre delen av sträckan Ö1 tillkommer vatten från våtmarken vid hästhagen. Här är vattendraget betydligt bredare, vattnet flyter lugnt och är gråaktigt.

Dikets kanter är mestadels ganska branta och bottensubstratet består mest av lera men på några ställen av sand eller grus. Vattenytans bredd var vid besöket bara ca 0,7 meter vid gångbron där vattnet var strömmande. Längre nedströms ökade vattenytans bredd och blev som bredast ca tre meter med lugnt flytande vatten. Vattendjupet var mestadels ca 10 cm. Vattenytan var på större delen av sträckan skuggad, i början av sträckan utav bladvass och i slutet av sträckan av täta videbuskage. På några sträckor dominerade kaveldun eller skogssäv. Andra vanliga växter utmed vattendraget var brännässla, rosendunört, videört och kirskaål. I övre delen av sträckan Ö1, där vattenytan inte var beskuggad, växte även stor igelknopp.

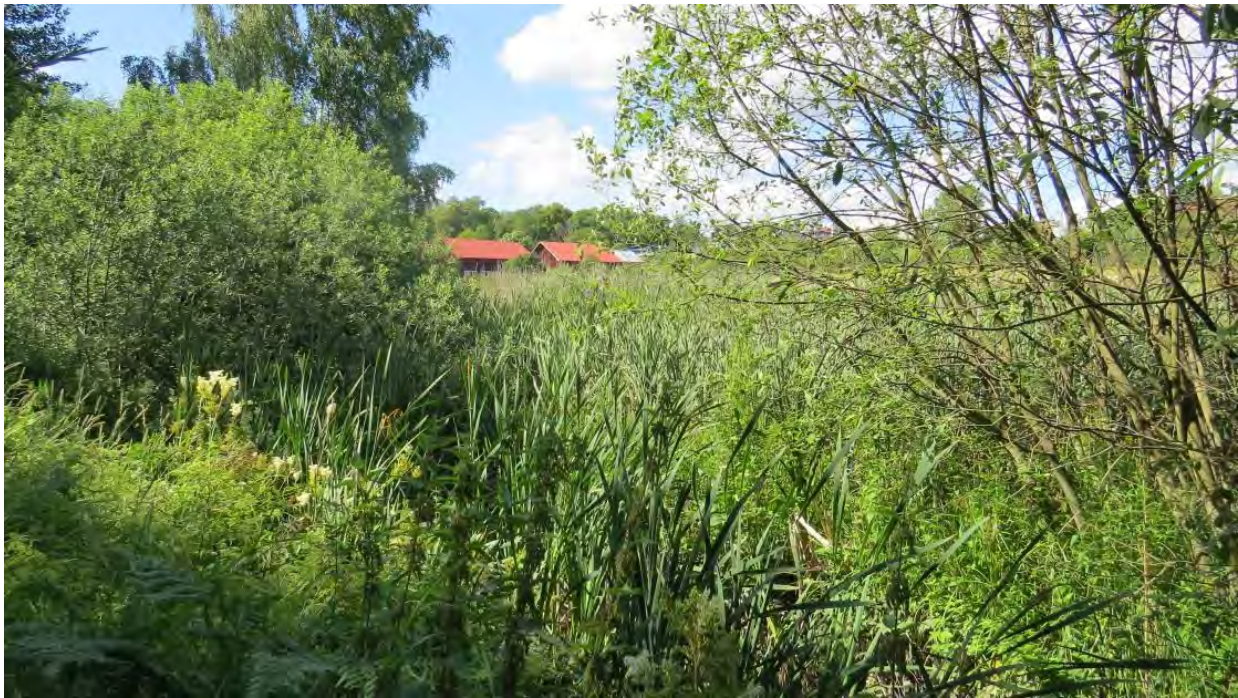
Figur 11. Nedre delen av sträckan Ö1, med våtmarken i bakgrunden.

I nedre delen av sträckan Ö1 löper vattendraget intill en våtmark som ligger på norra sidan, lite högre i terrängen. Från våtmarken rinner vattnet ner i diket i små rännilar på flera ställen. Våtmarken får sitt vatten från ett dike norrifrån, riktning bussdepån, se figur 16. I denna nedre del är Norra Råstabäcken bredare, vattnet flyter långsammare och är mer grått och simmigt. I nedre delen av sträcka Ö1 mynnar även ett mindre avloppsrör norrifrån.

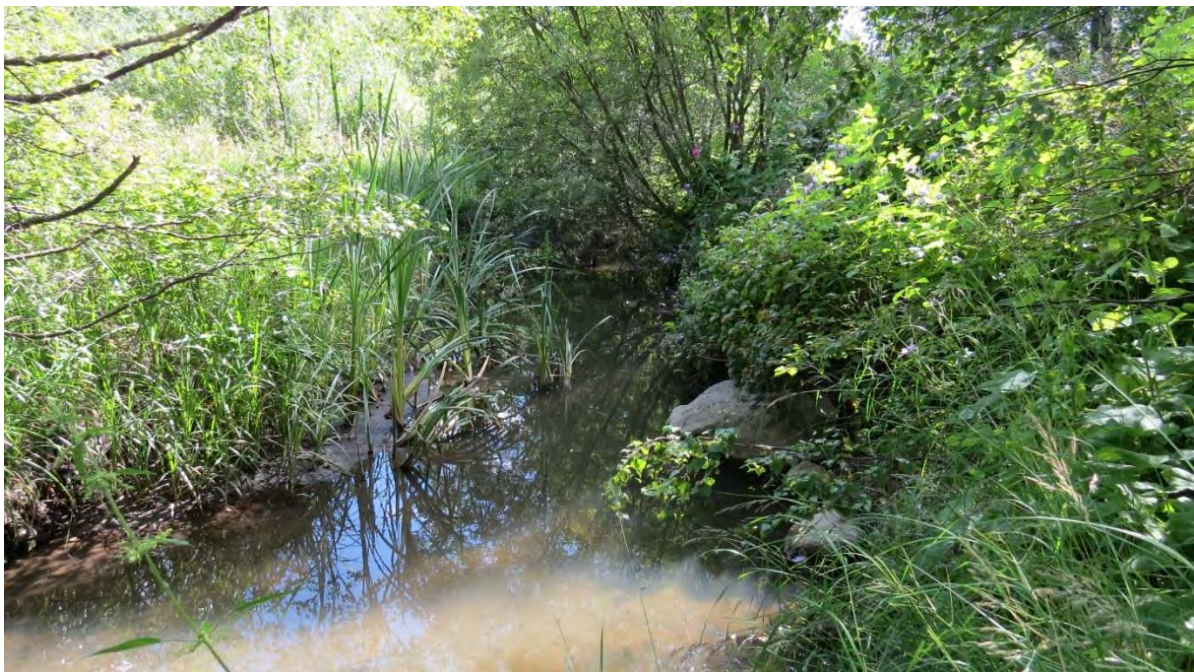
Figur 12. På sträckan Ö2 var Norra Råstabäcken vid besöket ca tre meter bred, lugnflytande och med ett vattendjup på ca 15 cm.

Bottensubstratet var ett tjockt lager, (ca 40 cm) av gyttja ovanpå lera. Ett tunt ytskikt av gyttjan var grått medan resten var svart och illaluktande. Findetritus förekom här och där medan det var mer sparsamt med grovdetritus och block. Död ved förekom sparsamt. Nästan hela sträckan var beskuggad, mest av vide, men även björk. Vanliga växter vid vattendraget var skogssäv, bredkaveldun, hallon, brännässla och parksallat. På ett lite smalare ställe rann merparten av vattnet genom ett knippe av små kulvertar som var två till tre meter långa och ca 20 cm i diameter.

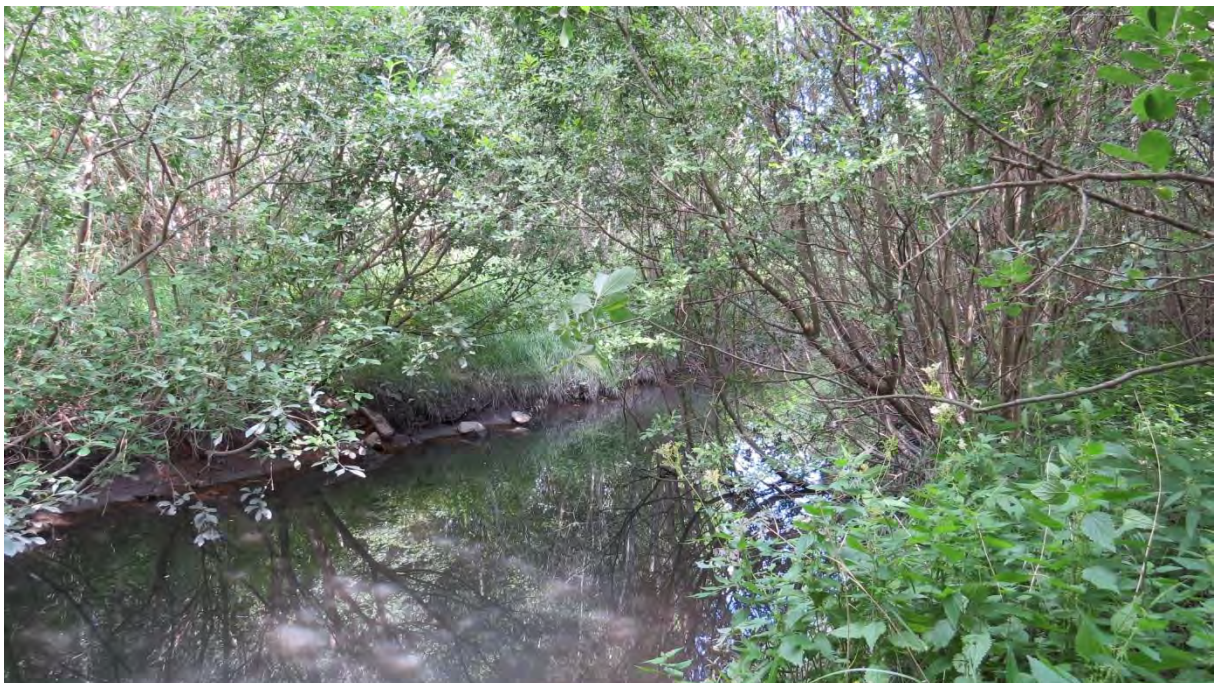
Figur13. På sträckan Ö3 är Norra Råstabäcken nästan helt beskuggad av videbuskage.

Bottensubstratet är likadant som i Ö2, dvs, ett tjockt lager gyttja över lera. Ett tunt ytskikt av gyttjan var grått medan resten var svart och illaluktande. Vanliga växter i kanterna var skogssäv, bredkaveldun, brännässla, videört och nejlikrot och i nedre delen förekom missne i ett tillflöde västerifrån.

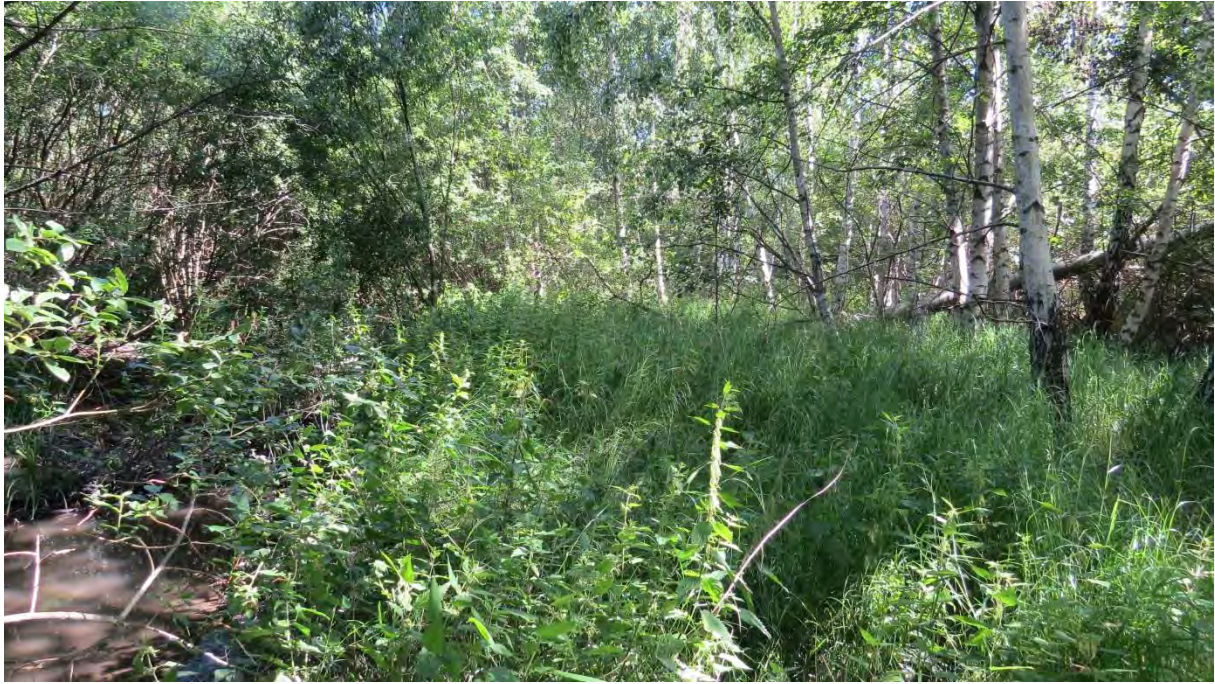
Figur 14. Mellan Norra Råstabäcken och Sjövägen står en tät ridå av björkskog.

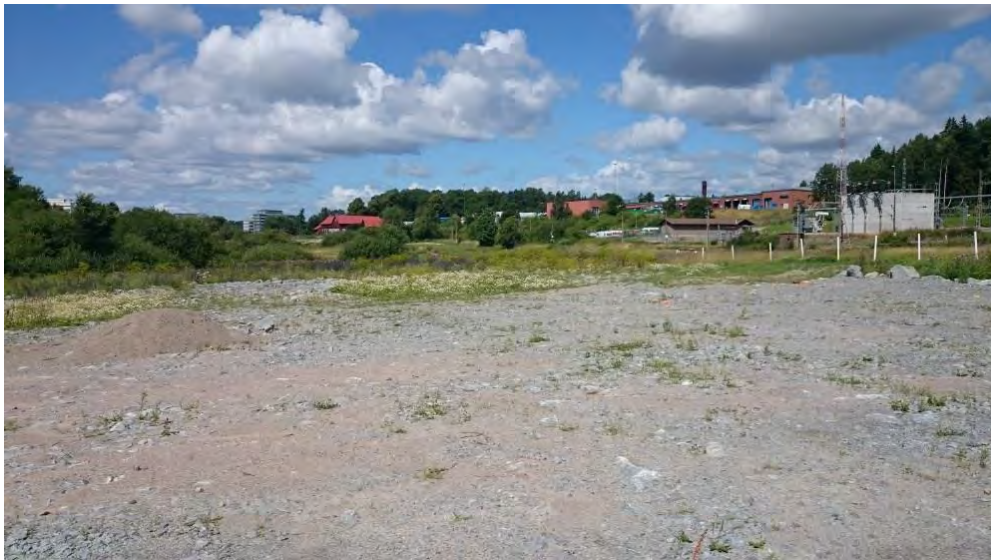
Söder om ställverket har kraftledningsstolpar stått tidigare och antagligen har marken hårdgjorts i samband med detta. Grusytan här har gett upphov till att s.k. ruderatväxter hittat hit, t ex kardborrar, blåeld m.m. Ruderatmarker har lågt naturvärde men ibland kan man hitta ovanliga växter där och på vintern kan den ofta rika förekomsten av fröbärande vinterståndare ge föda åt småfåglar.

Figur 17. Ruderatmark vid Sjövägen och norr om Norra Råstabäcken, område Ök. Här växer bl.a baldersbrå, åkertistel, vit sötväppling, blåeld, ryssgubbe, ängsgröe och renfana.

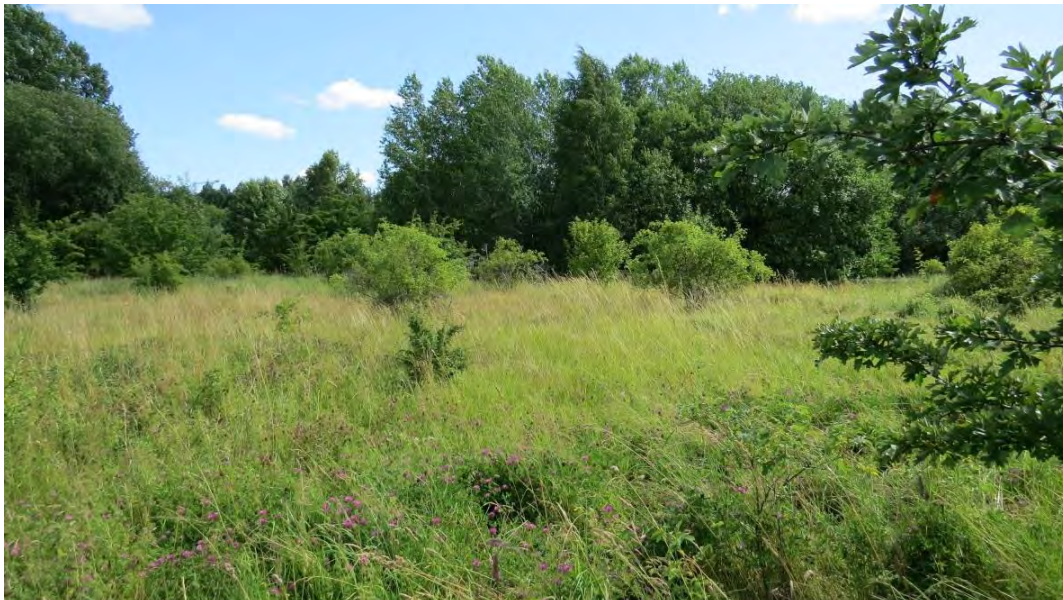
Vid Norra Råstabäcken och mellan bäcken och idrottsplatsen ligger ett område med relativt öppna gräs- och buskmarker, område Öo, se figur 18. Dessa områden får troligen en viss skötsel och gräsytor slås troligen ibland, varför delar har fått mer ängskaraktär. I de fuktigare delarna växte bl.a. skogssäv, träjon och brunrör och i de torrare delarna mot fotbollsplanen växte bl.a. blåeld, flockfibbla, hallon, åkertistel, harklöver, rödven mm. Här fanns gott om humlor och fjärilar, t.ex. mindre tåtelsmygare och ängssmygare.

Figur 18. Gräs- och buskmarker mellan idrottsplats och Norra Råstabäcken, område Öo.

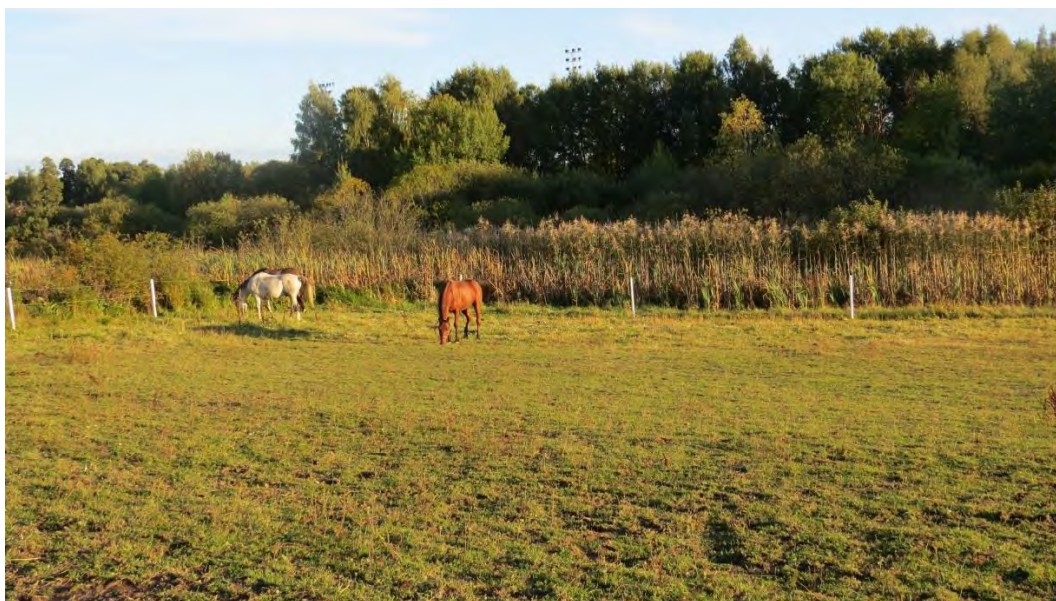
Norr om Norra Råstabäcken ligger två områden med hästhagar, Ög och Öj. Där växer bl.a. rölleka, krusskräppa, baldersbrå, groblad, jordrök mm. Hagarna är mycket hårt betade och under vinterhalvåret är troligen nästan all vegetation nertrampad och marken lerig. Hagarna var översvämmade vid fältbesöket, särskilt i den östra delen och i delarna närmast Norra Råstabäcken. Troligen är hagarna blöta

Figur 19. Hästhage i förgrunden och bortom den ses en våtmark och videbuskagen kring Norra Råstabäcken.

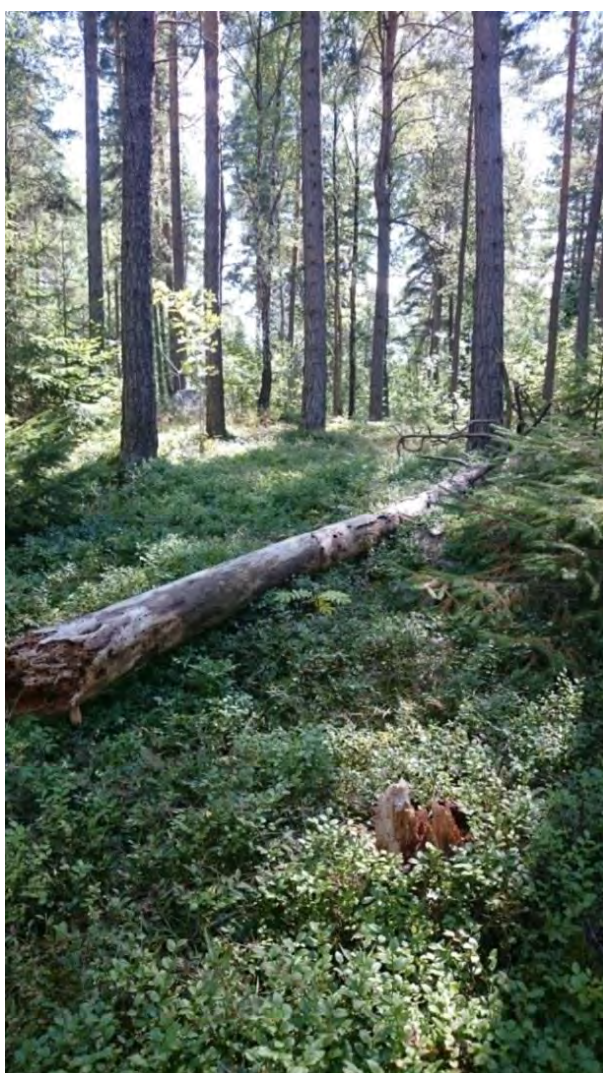
Figur 20. Skogsområde norr om Råsta gård, mot Enköpingsvägen. I detta skogsområde finns bl.a. grova och gamla tallar och enstaka fallna träd

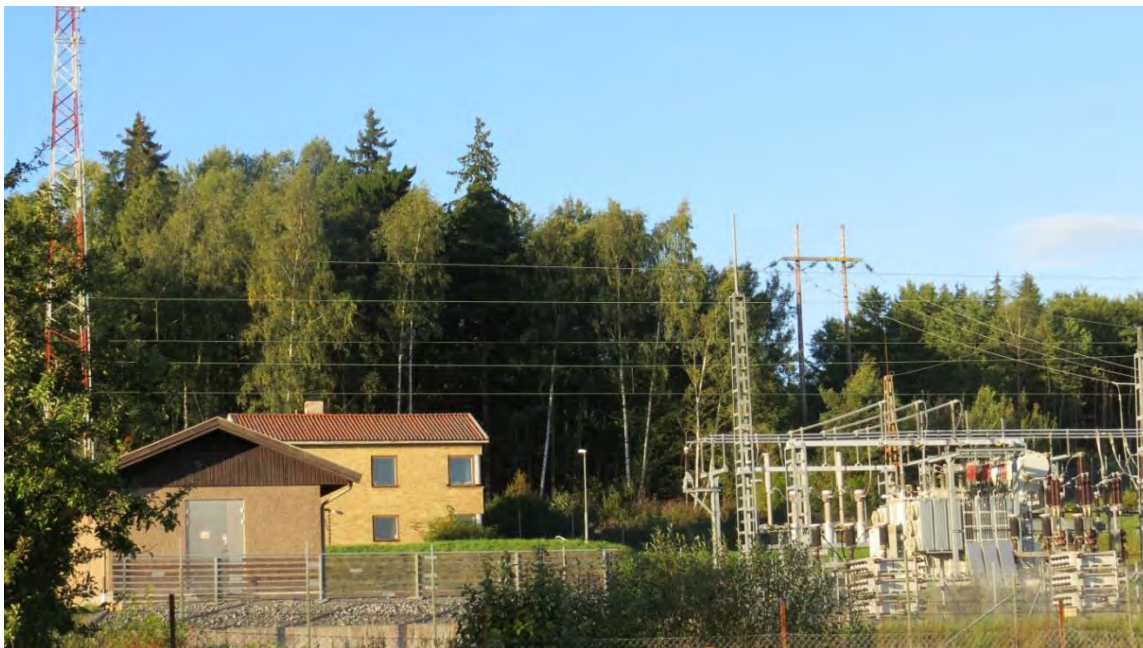
Mellan bussgaraget, Enköpingsvägen och ett ställverk ligger ett skogsområde som är inhägnat, men från avstånd kan man se att det är tall, gran, ask, asp och lönn där, se figur 21.

Figur 21. Bakom skogspartiet, Ök, ligger Enköpingsvägen.

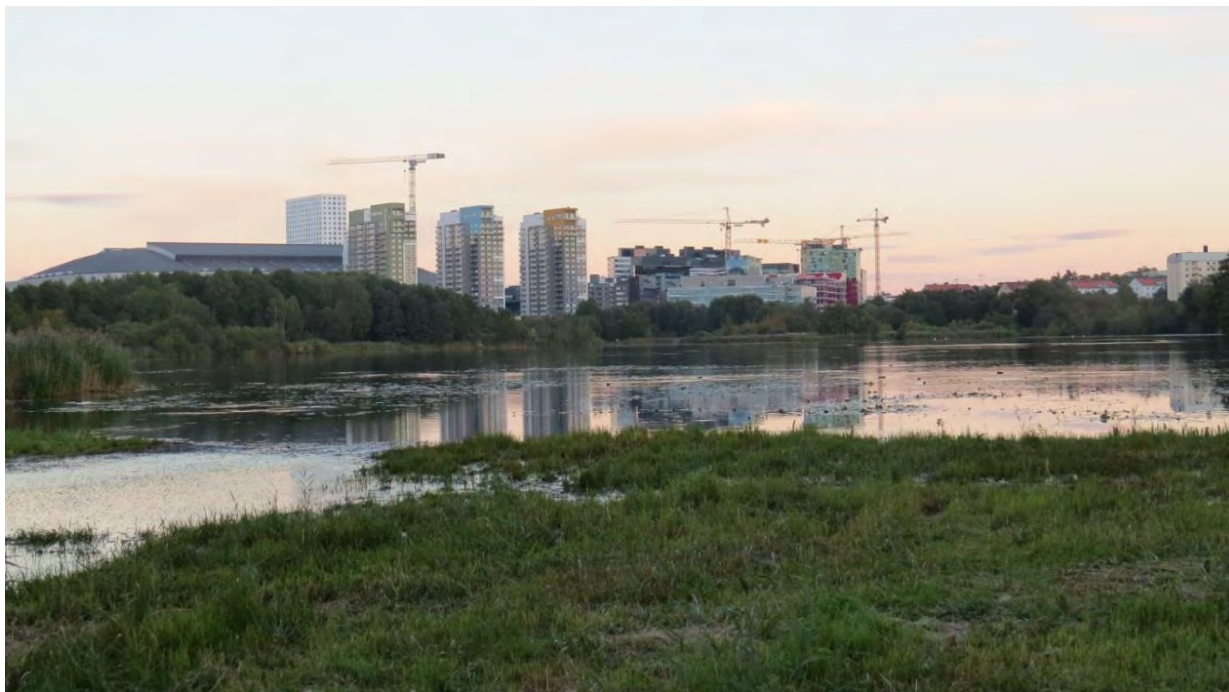
Råstasjön ligger i direkt anslutning till Råstabäcksområdet och har därmed stor betydelse för djur och växter i Råstabäcksområdet. Omvänt påverkas Råstasjön av Norra Råstabäckens vattenkvalitet och av förhållanden för växter och djur i Råstabäcksområdet. Norra Råstabäcken är sjöns största tillflöde.

Figur 22. Råstasjön har trots sitt läge mitt i stadsbebyggelsen ett rikt fågelliv.

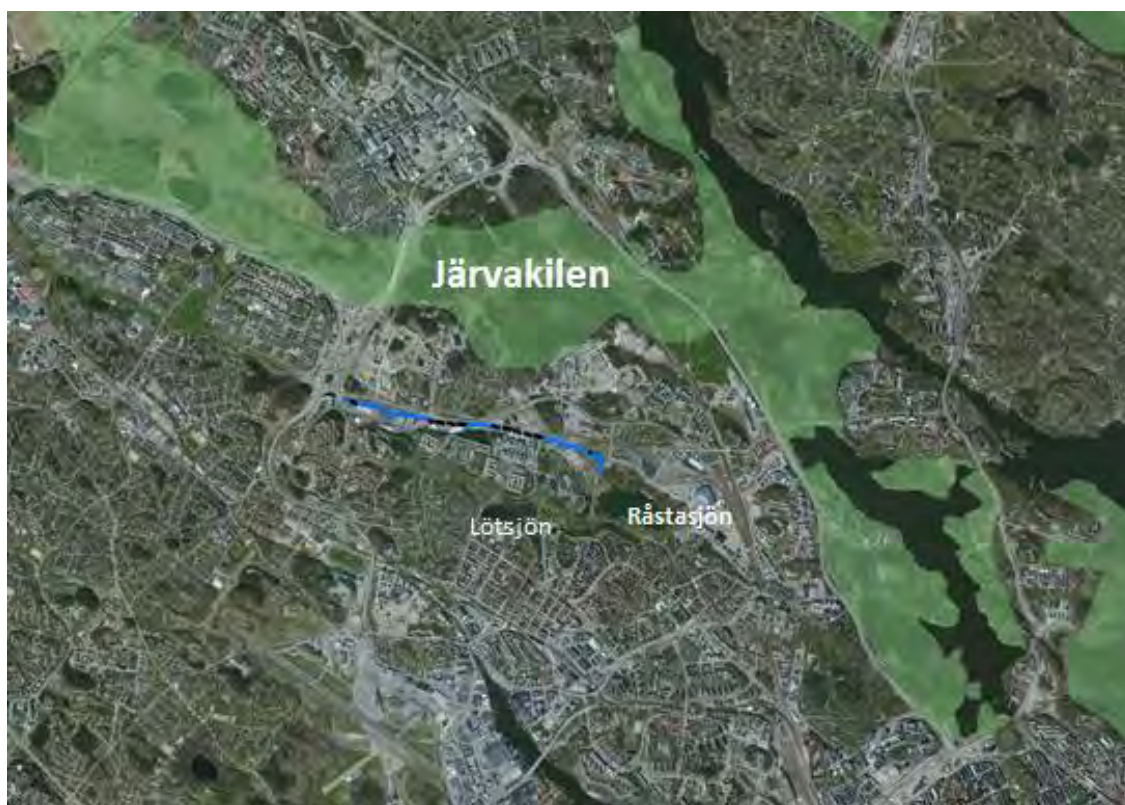
Östra delen av Norra Råstabäcken och dess omgivande grönytor ligger mellan det värdefulla naturområdet Råstasjön och Järvakilen och kan därför utgöra en viktig spridningsväg för att förbinda Lötsjön och Råstasjön med Järvakilen, se figur 23.

Figur 23. En av Stockholms gröna kilar, Järvakilen, går från Ekoparken vid Brunnsviken, upp utmed Edsviken och västerut över Järvaområdet. Norra Råstabäcken (blåmarkerad i figuren) och dess omgivande grönytor i östra delen ligger mellan Råstasjön och södra Järva och kan därför utgöra en viktig spridningsväg för många arter.

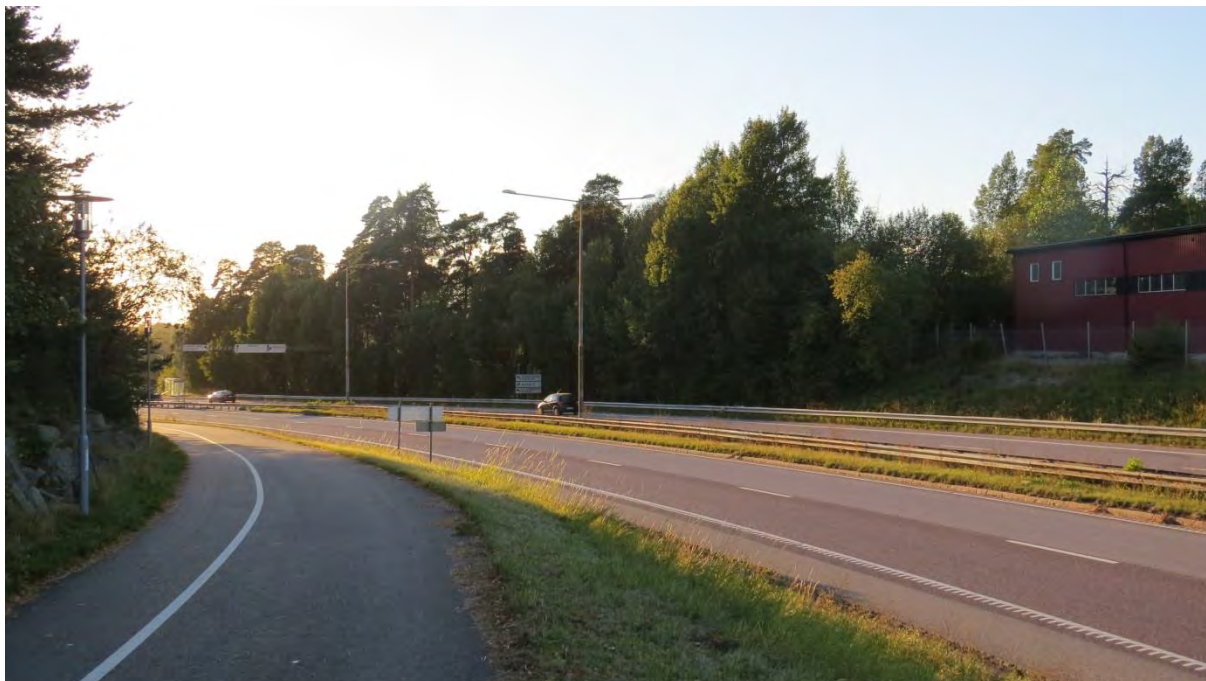
I dagsläget finns en smal spridningskorridor mellan östra Råstabäcksområdet och Järvakilen. Den går från skogsområdet norr om Råsta gård, över Enköpingsvägen via ett annat skogs- och grönområde som sträcker sig norrut mot Järvakilen, se figur 24 och 25. Eventuellt utnyttjas även en gångtunnel under Enköpingsvägen som spridningsväg för vissa djur. Enköpingsvägen har en viss barriäreffekt men genom att trafiken minskar där (sedan den nya länken mellan E4 och E18 blev klar) så torde barriäreffekten också ha minskat något.

Figur 24. Till vänster i bild ses norra kanten av skogsområde Öc och på andra sidan Enköpingsvägen ses ett skogsområde som fortsätter norrut till Järvakilen. Skogsområdet på Enköpingsvägens norra sida kommer dock att försvinna när västra Brotorp byggs ut.

För alla djur är det givetvis bra att den barriär som vägen till viss del utgör, blir så smal som möjligt genom att skogskanterna ligger nära intill vägen. Barrskogsmesar, fladdermöss och många insekter flyger inte över stora öppna ytor utan vill helst ta sig fram genom eller utmed skogs- och buskmarker. En del av de djur som inte vill ta sig över vägen kan använda gångtunnlar. Det kan gälla rådjur, räv, hare och även fladdermöss. Då är det bra om gångtunneln är så bred och kort som möjligt och med nära anslutande grönytor. Groddjur kan också utnyttja gångtunnlar, men som tidigare nämnts så är det tveksamt om det finns groddjur i Råstabäcksområdet.

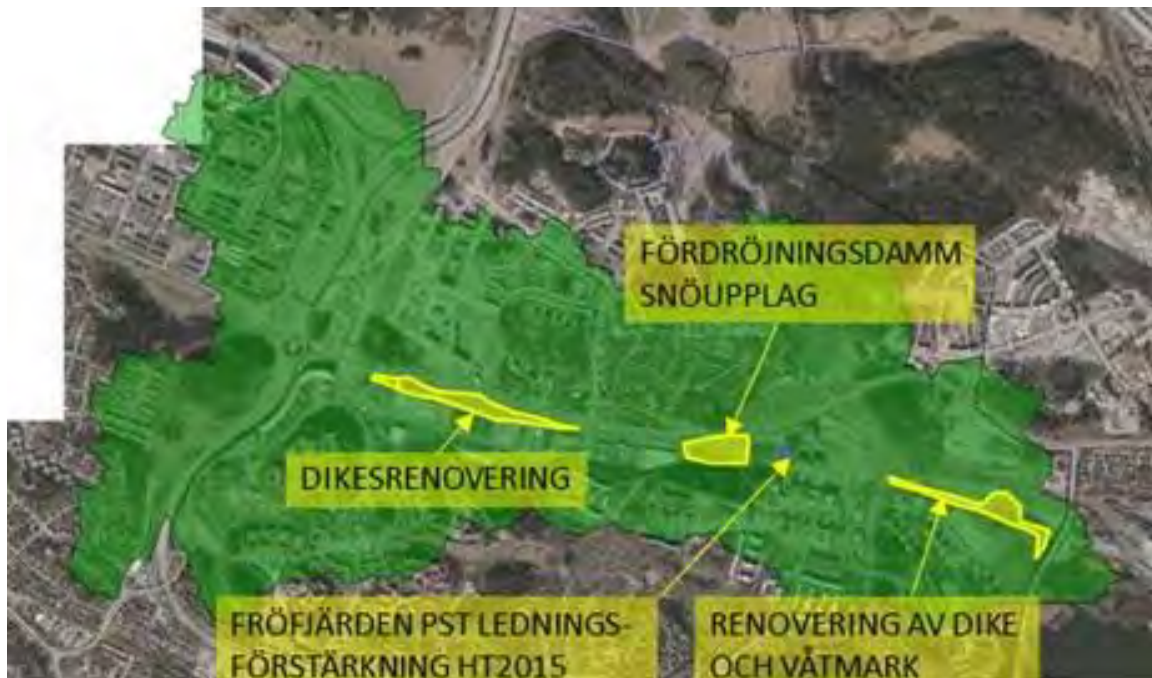
Figur 28. Förslag på åtgärder vid Norra Råstabäcken från Niklas Pettersson vid Projektengagemang.

Det finns redan förslag på åtgärder för att fördröja flödet förbättra vattenkvaliteten i Norra Råstabäcken, se förslag figur 28 och 29. I detta avsnitt kommenterar vi dessa förslag och lägger till några förslag för att bibehålla och öka den biologiska mångfalden.

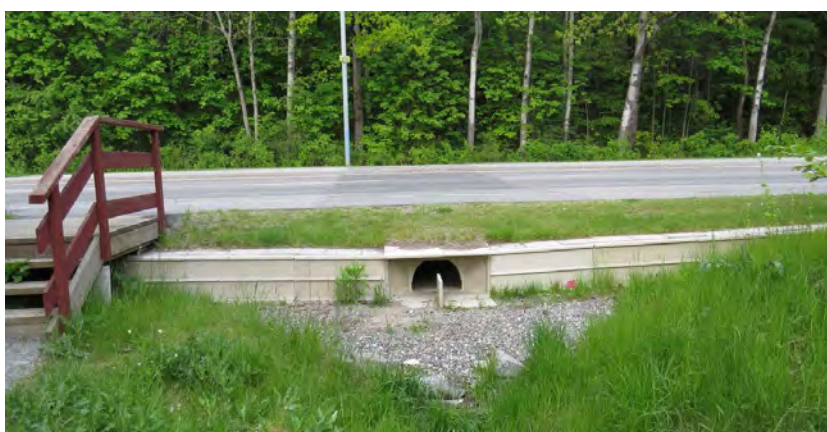
Figur 30. Groddjurspassage vid Spångavägen.

För att hindra groddjur att ta sig över en väg kan man bygga "fångstarmar" som är minst 40 cm höga och har en viss sten- eller grusbelagd yta framför så för att inte växer något vid barriären som grodorna kan klättra på, se figur 30. När groddjuren kommer fram till fångsarmen tvingas den röra sig parallellt med vägen tills de kommer till en groddjurspassage eller annan passage under vägen.
