Solna Stad

Råstasjön utredning naturliknande tröskel

Uppdragsnr: 105 11 76 Version: Slutrapport 18-03-26

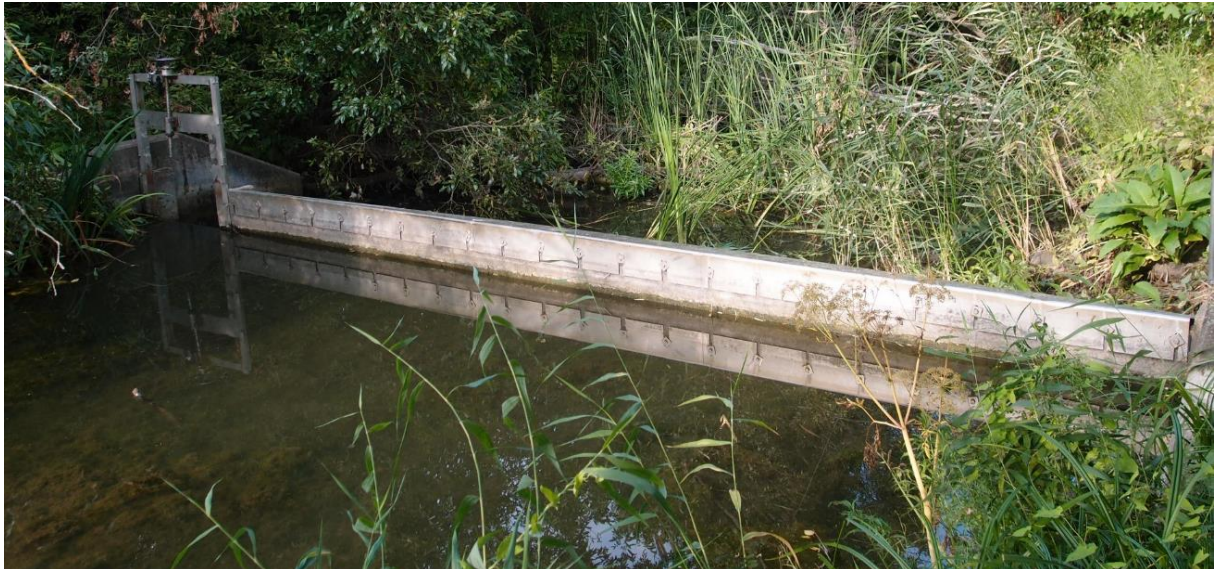
Figur 1. Råstadammen har två utskov. Det vänstra utskovet, sett i strömningsriktningen, består av en skibordslucka och det högra utgörs av en överströmningsdel. Vy nedströms. Norconsult 2017

Vid Råstadammen rinner vattnet normalt genom en skibordslucka och vid mycket höga nivåer över dammens högra del sett i vattnets strömningsriktning (figur 1 och 3). Den högra delen fungerar då som ett bräddöverfall. Enligt mätningarna så når nivån sällan så högt att dammens högra del överströmmas.

Råstadammen utgörs av en ca 10 m lång betongdamm som sträcker sig tvärs över Råstasjöns utlopp och har två utskov (figur 1 och 3). Den högra delen sedd i strömningsriktningen utgörs av ett överströmningsbar dammdel med en fri bredd om ca 6,8 m och tröskel på nivån +1,8. På vänster sida i strömningsriktningen finns ett utskov med en lucka som har en fri bredd på ca 0,8 m. I nedsänkt läge har skibordsluckan en krönnivå på ca +1,47 m.

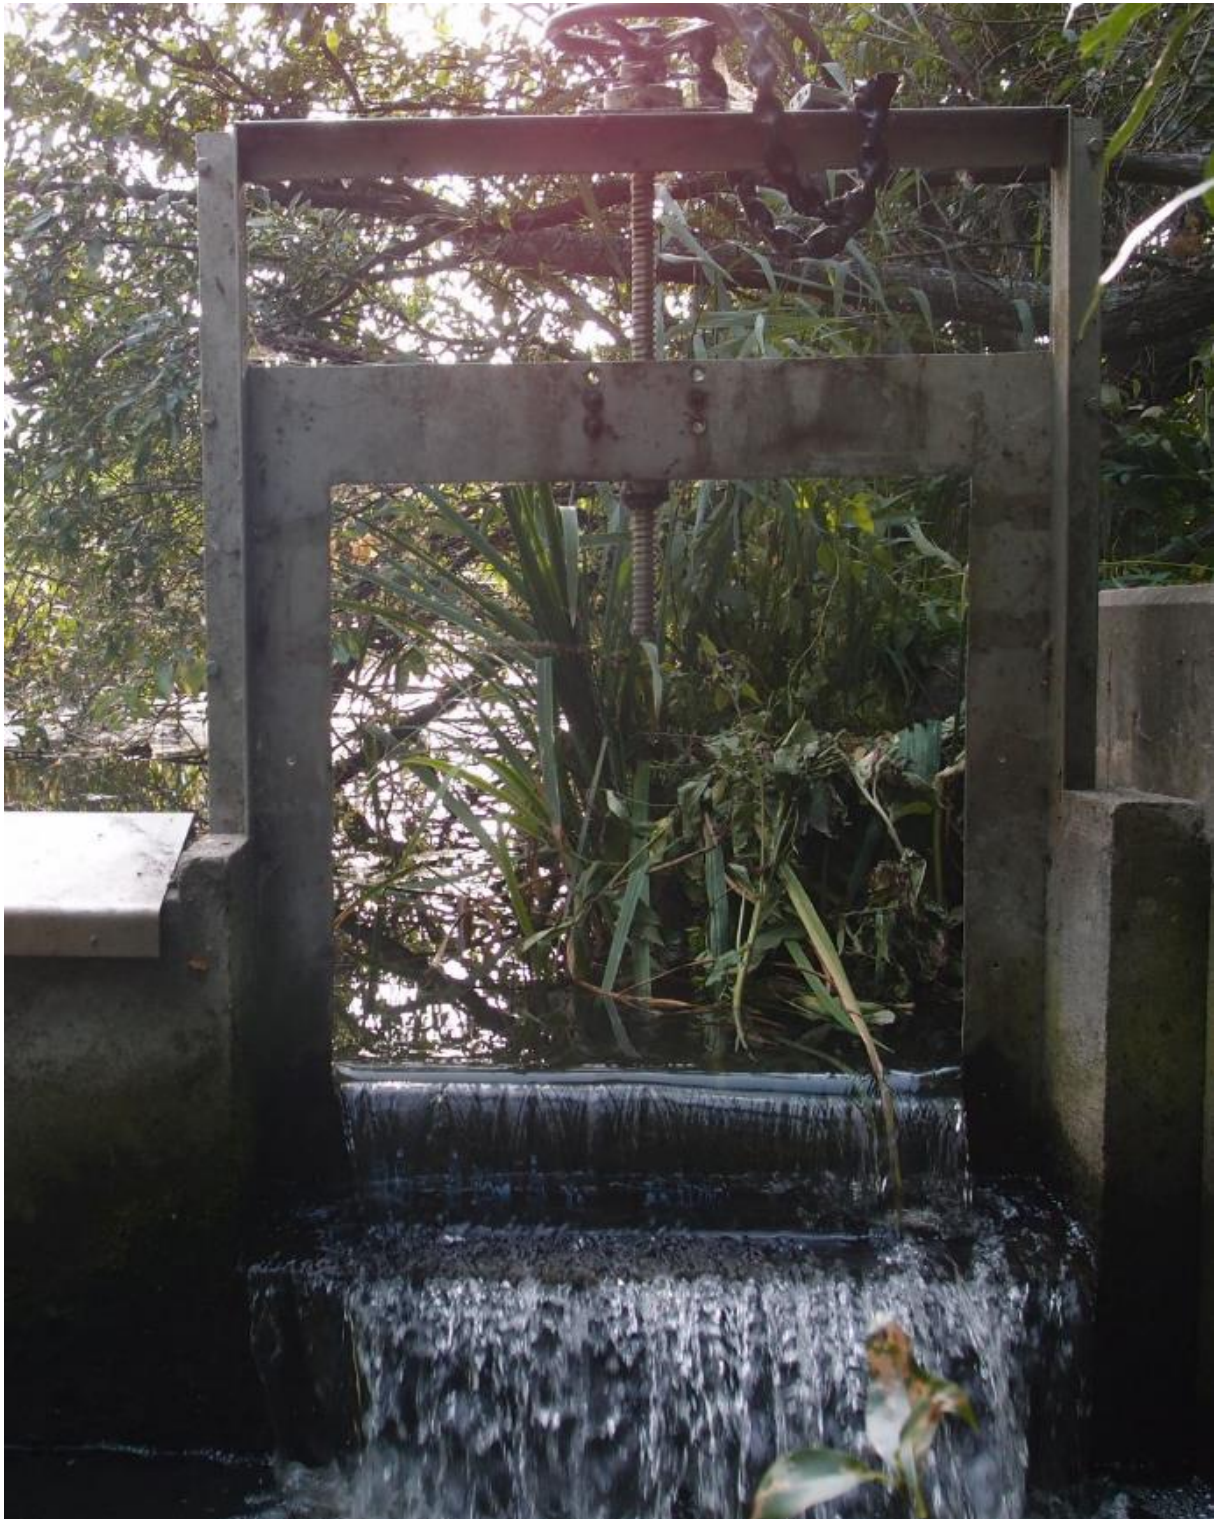
Figur 3. Närbild på det vänstra utskovet som är inrett med en skibordslucka. Uppströmsvy. Norconsult 2017

Skibordsluckan kan vid höga nivåer även öppnas så att utskovets tröskel sänks och bredden ökas. Det finns dock inte några noteringar om när det gjorts. Baserat på nivåmätningarna och på information

Nivån på skibordsluckans krön i nedsänkt läge, som använts i beräkningarna, är ca +1,47 i RH2000.

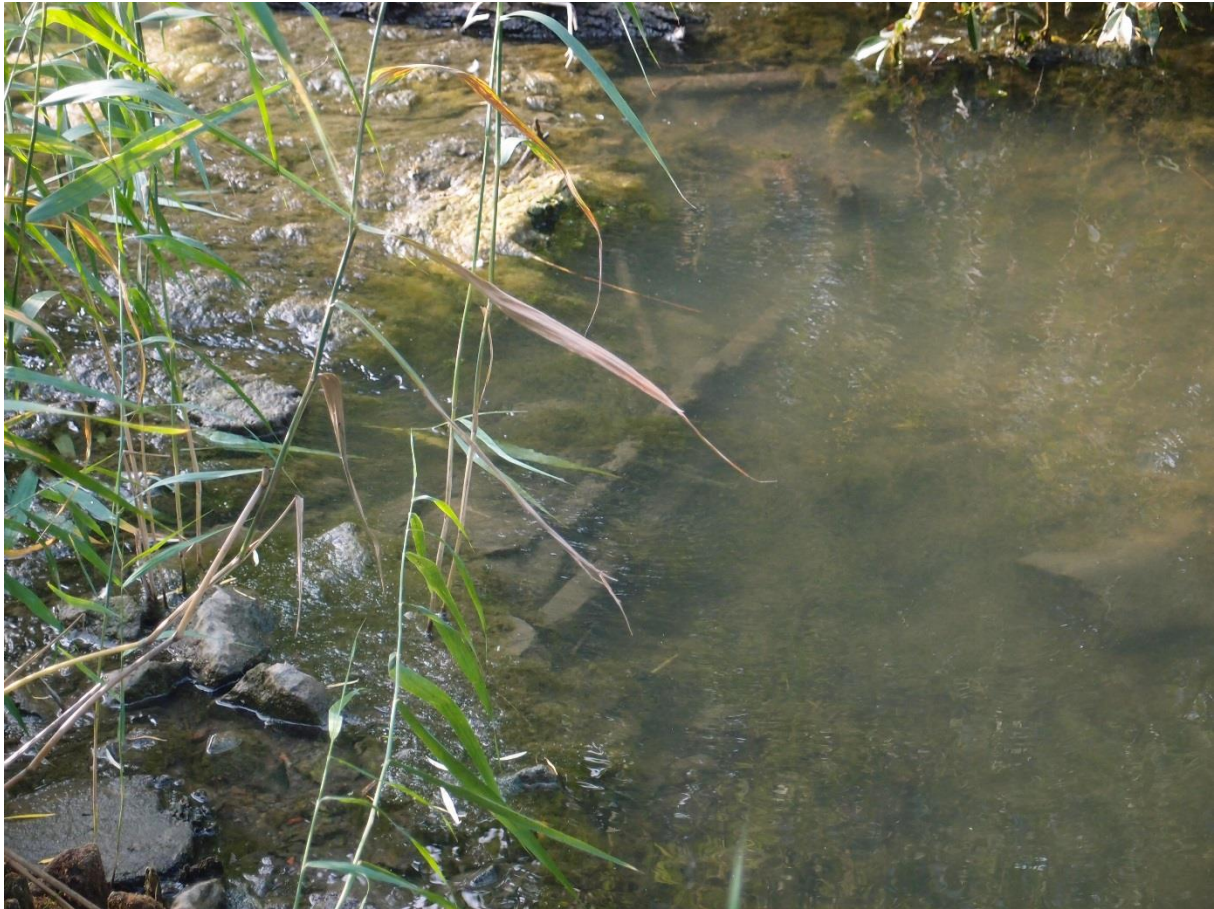
Figur 5. Upströms dammen finns rester efter en äldre dammbyggnad i form av en träspont som sträcker sig tvärs över sjöns utlopp. Norconsult 2017.

Fallförlust av träsponten strax uppströms Råstadammen, som utgör resterna efter en äldre damm, uppskattas till 2 cm under nivån 1,53 m i RH2000. Strömningsarean över träsponten ökar snabbt med nivån genom att bredden är stor.

Ca 5 m uppströms dammen finns rester efter en äldre dammbyggnad som utgörs av en träspont som sträcker sig tvärs över ån (figur 5). Där träsponten ansluter till stränderna finns pålar nedslagna som sannolikt har använts för att stötta upp sponten.

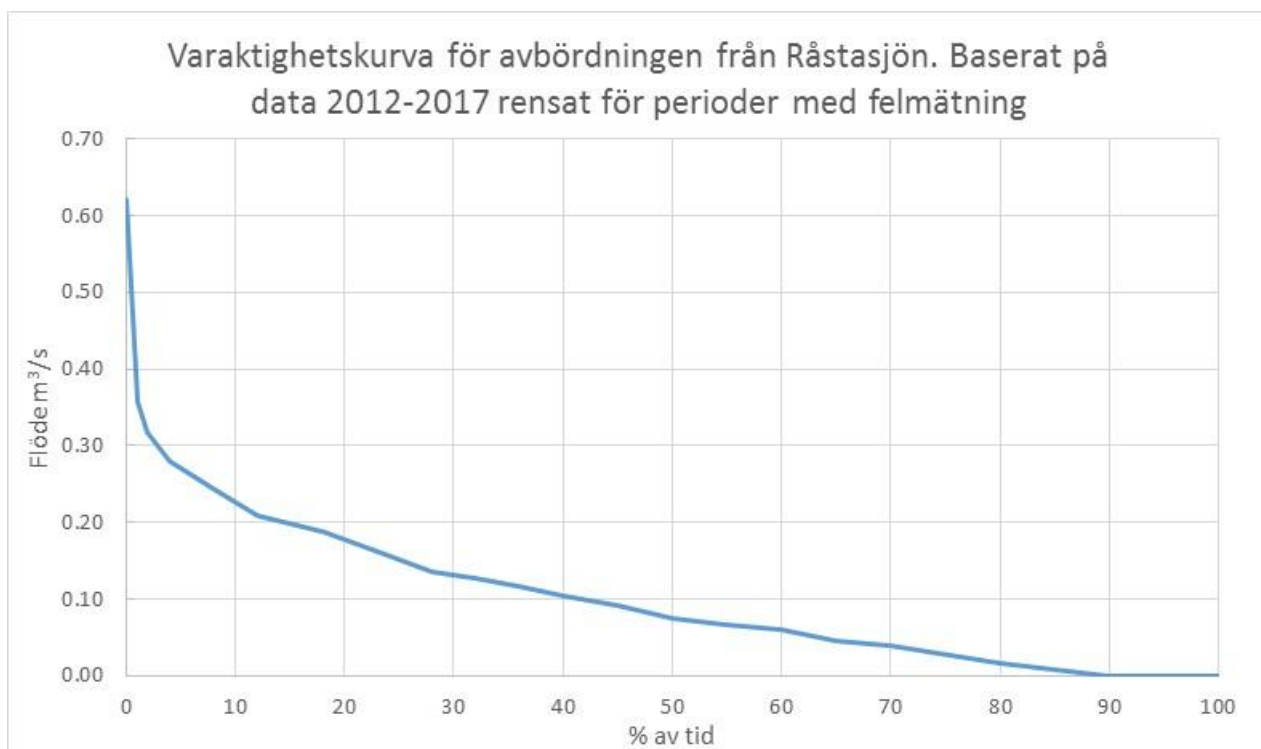
Figur 9. Varaktighetskurva för utflödet ur Råstasjön.

I figur 9 visas varaktigheten av utflödet ur sjön på årsbasis och i figur 10 månadsvis.

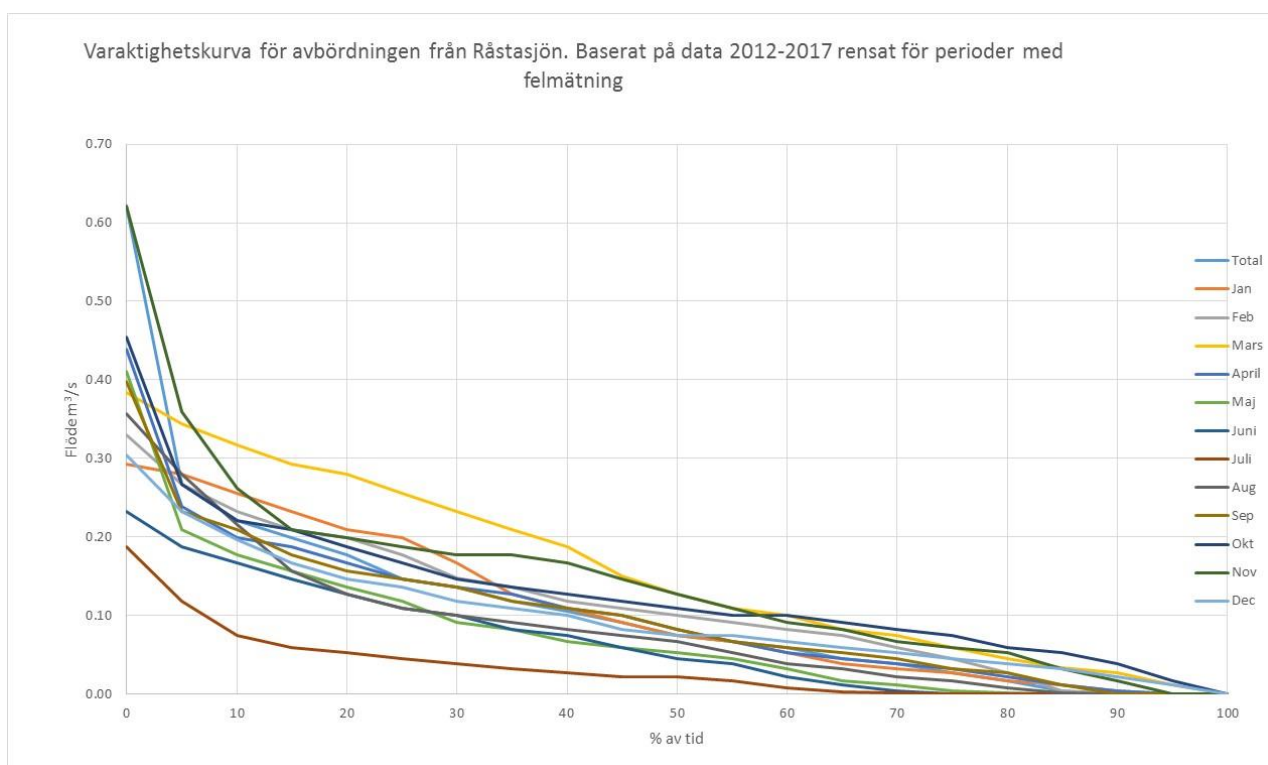
Figur 10. Månadsvis varaktighetskurvor för utflödet ur Råstasjön.

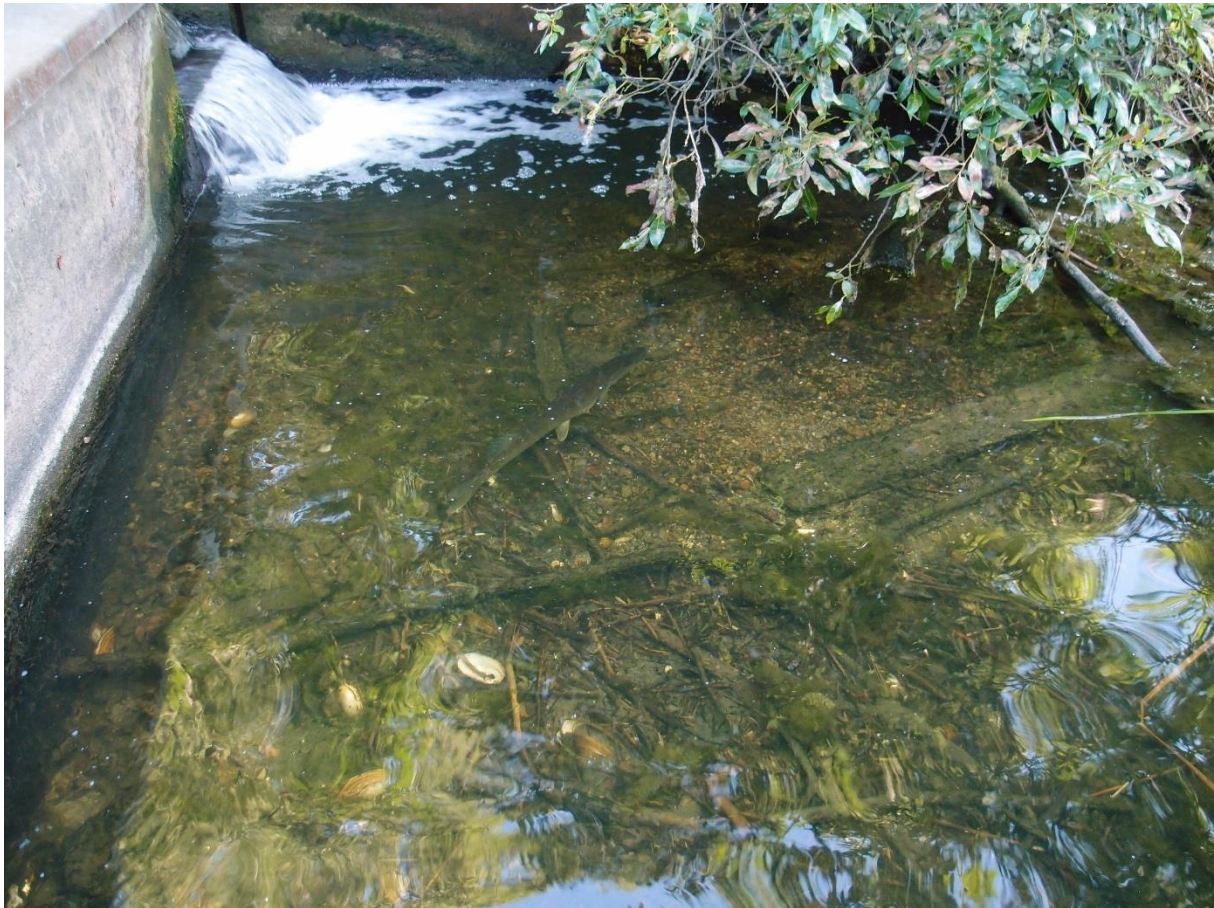
Figur 11. I samband med fältbesöket observerades en gädda nedströms. Norconsult 2017

Råstadammen utgör idag ett vandringshinder för både upp- och nedvandrande fisk. I samband med besöket observerades en gädda nedströms dammen. Ifall fisken hade spolats ner från sjön eller hade vandrat upp från Brunnsviken är svårt att avgöra.

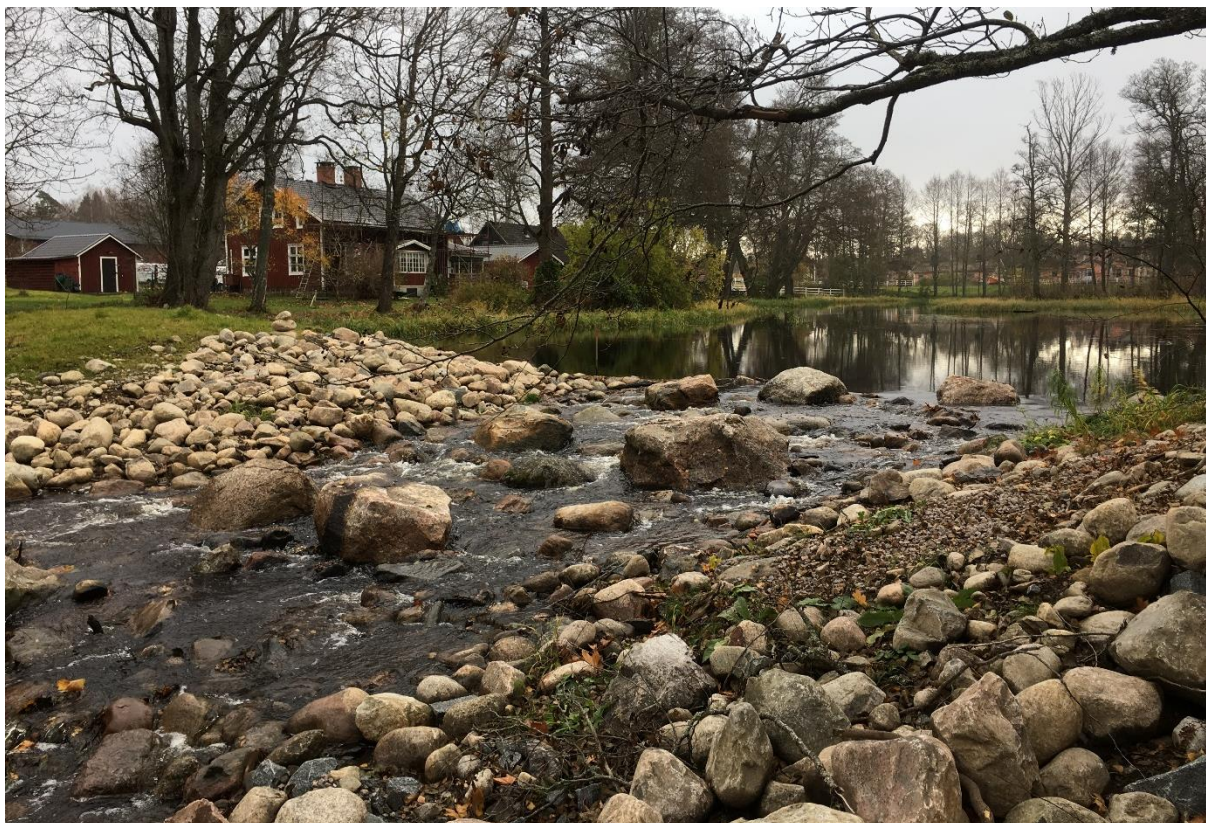
Figur 12. Exempel på naturliknande tröskel. Lägg märke till hur dämningens område uppströms bottenuppbyggnaden har bevarats och åtgärderna utformats så att en lågt lutande fåra skapats som säkerställer naturliga vattenståndsvariationer. Norconsult 2017.

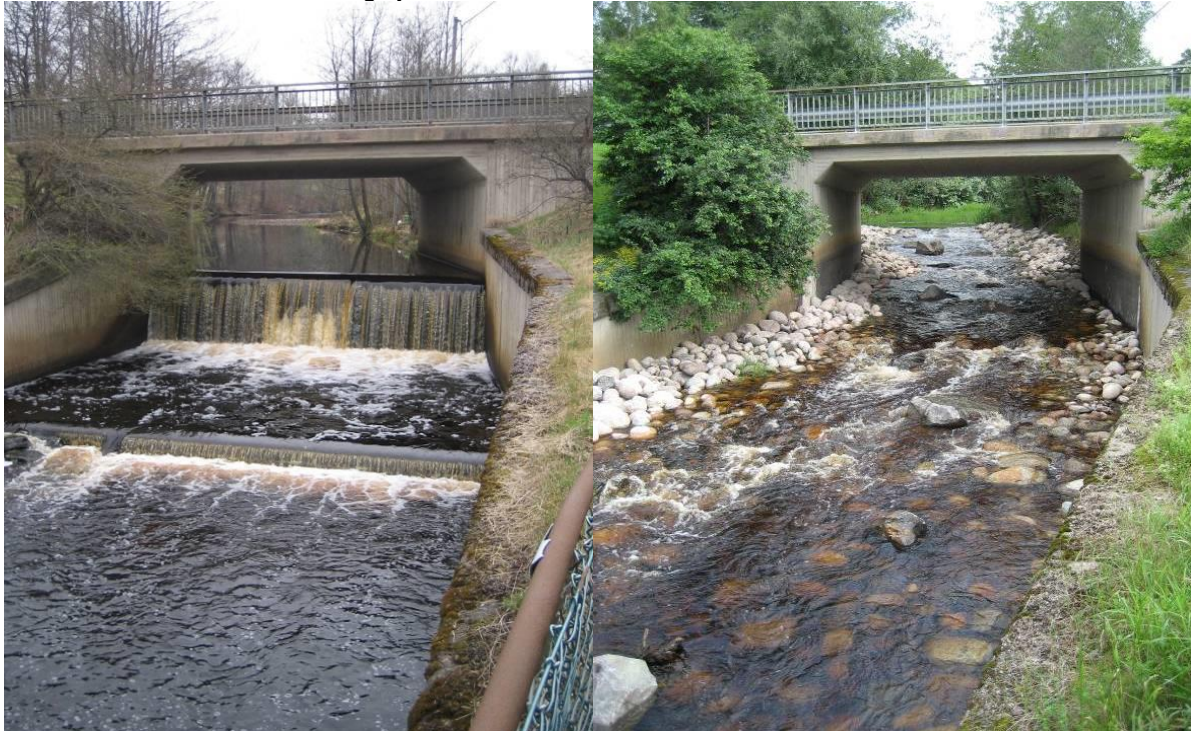
Figur 13. Exempel på utrivning samt bottenuppbyggnad och biopvård av åfåra. Konstruktionen har utsatts för flöden över 10 m³/s utan påverkan. Imälven, Karlskoga kommun. Norconsult 2013.

För att säkerställa fria vandringsvägar för fisk, säkerställa en naturligare vattenregim och samtidigt skapa en strömsträcka föreslås att Råstadammen ersätts av en naturliknande tröskel. Åtgärderna innebär att betong ersätts av en estetiskt tilltalande och attraktiv vattenmiljö (figur 13-16).
